岩手県葛巻町 吉ヶ沢小学校校区 (通学路緊急合同点検 危険箇所)

【合同点検メンバー】教育委員会、小学校、岩手警察署、葛巻町建設水道課

岩手県葛巻町 葛巻小学校校区 (通学路緊急合同点検 危険箇所)

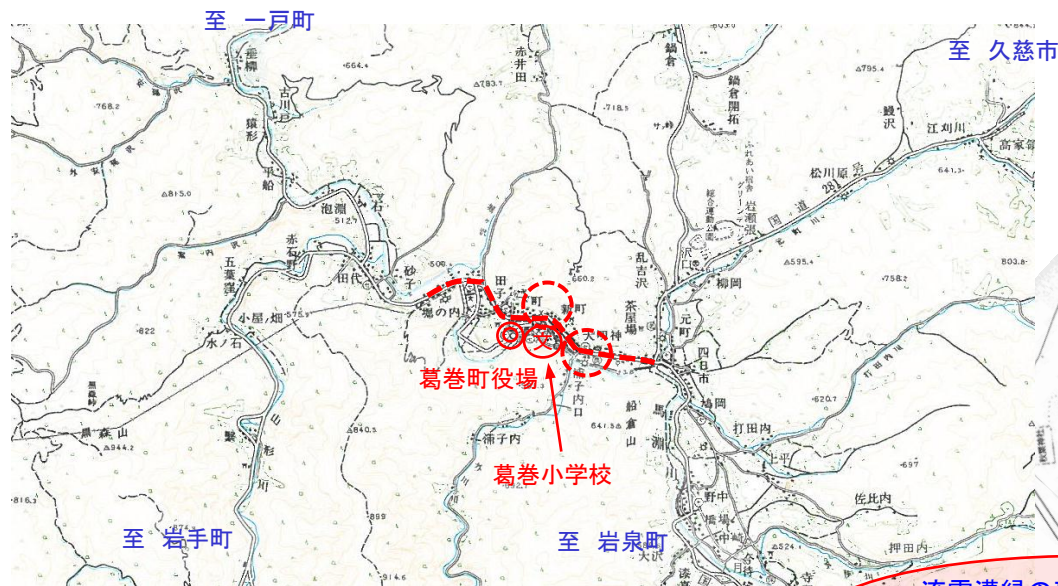
歩道がなく大型車両間の擦れ
違い困難で歩行者が危険！
